UNIVERSIDAD NACIONAL DE INGENIERIA

Monografía

**EVALUACIÓN PARA PREVENCIÓN DE RIESGOS LABORALES Y
ENFERMEDADES EN PROYECTOS DE PASO A DESNIVEL, TOMANDO COMO
REFERENCIA “MEJORAMIENTO VIAL PASO A DESNIVEL INTERSECCIÓN
RUBENIA”.**

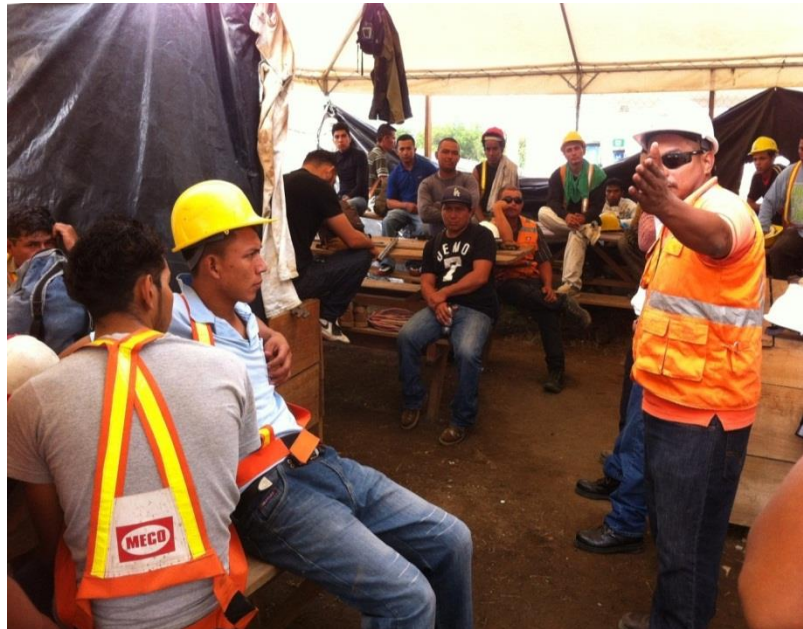
Imagen No 3. Capacitando a los trabajadores por la mañana

Cada día por aproximadamente 25 minutos se realizaban capacitaciones en lo que respecta a higiene y seguridad en el proyecto, verificando así el cumplimiento de la ley en su artículo 18, inciso 3.

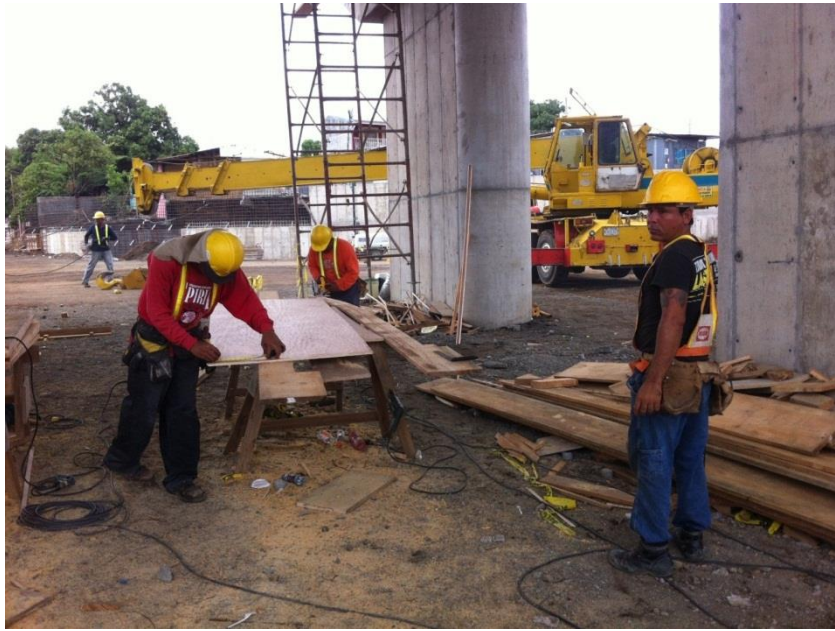
Se puede observar que algunos lugares de trabajo tenían orden y limpieza, pero existían otros que eran descuidados completamente y por lo que existía mayor riesgo de lesiones producto de choques contra objetos y caídas al mismo nivel.

Imagen No 5. Orden en el lugar de trabajo

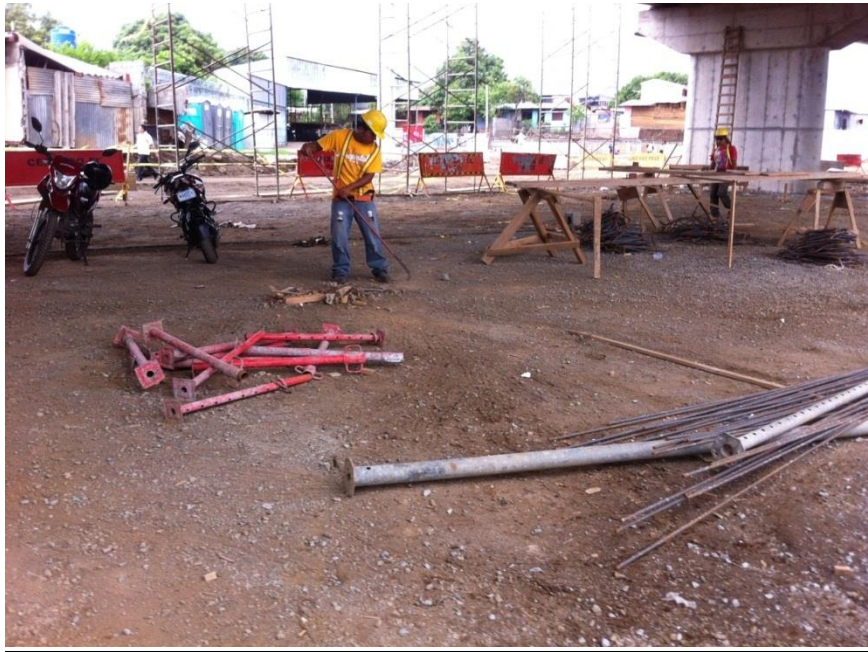
Imagen No 6. Objetos inmóviles en el piso que pueden generar accidentes

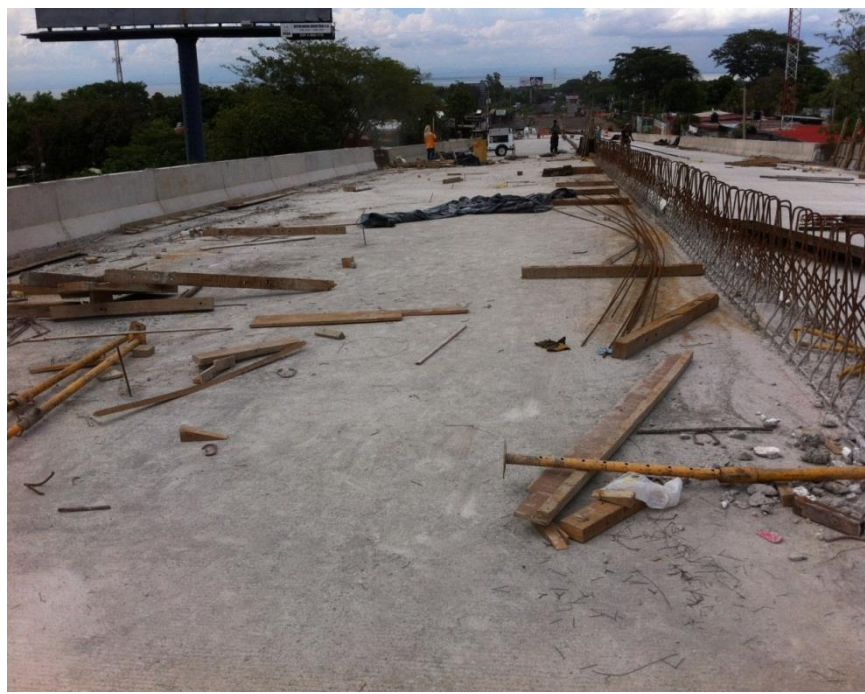
Imagen No 7. Desorden al dejar de utilizar los materiales

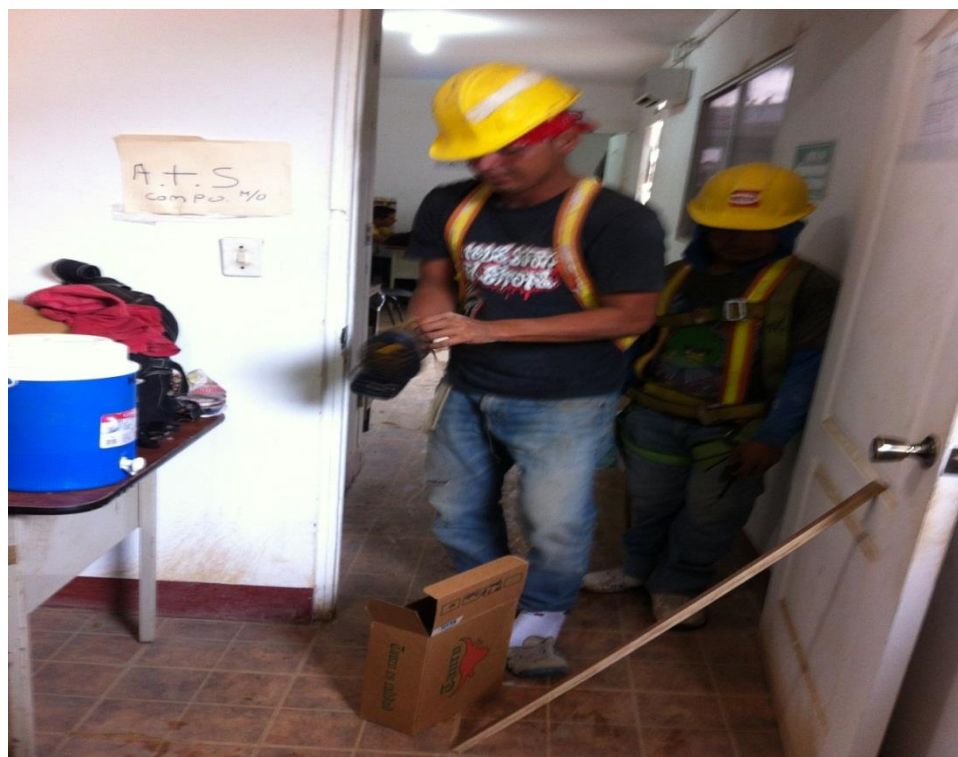
Imagen No 9. Entrega de Equipos de protección personal (EPP)

Como se puede observar la empresa era muy rigurosa en lo que respecta al uso de equipos de protección personal y la ropa de trabajo. En algunas fotos se muestra cuando se estaban abasteciendo a los trabajadores de los EPP. El inspector realizaba chequeos diarios a los trabajadores en el uso de los mismos. Así cumpliendo la ley en su artículo 134 que menciona la utilización obligatoria del equipo de protección y ropa de trabajo.

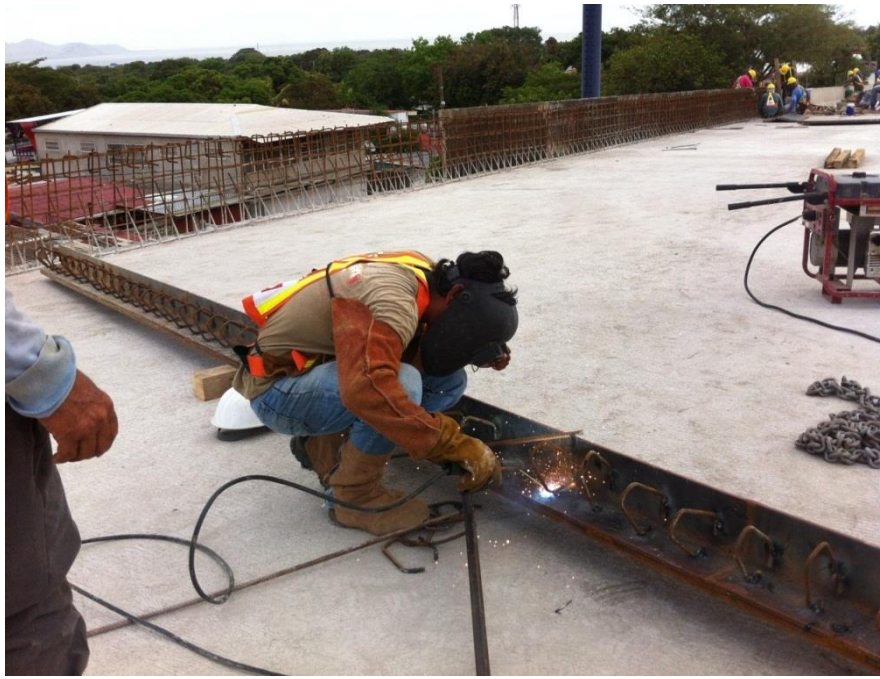
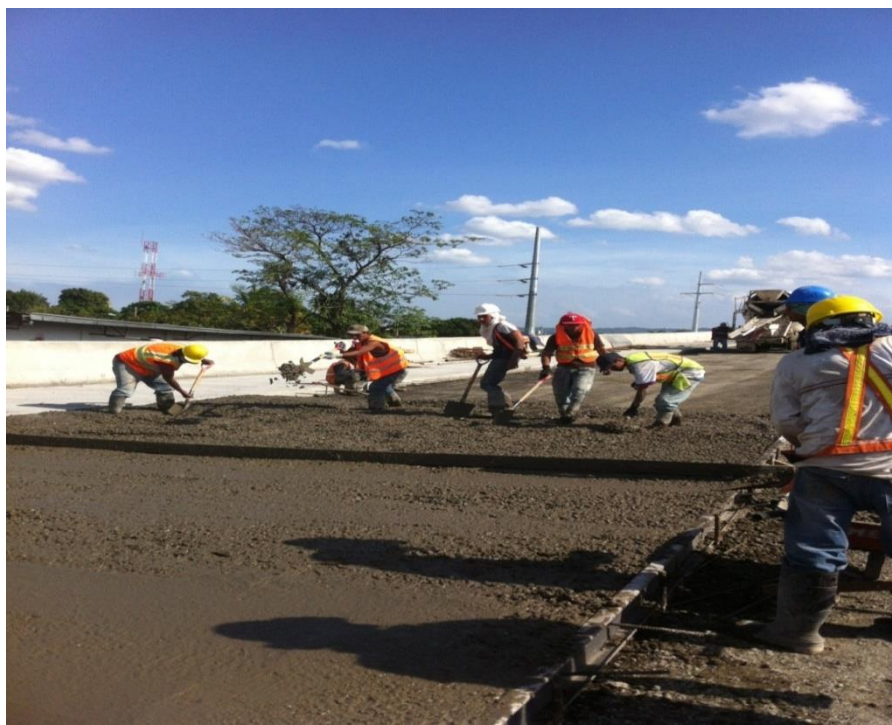
Imagen No 11. Utilización de EPP por los trabajadores

Imagen No 12. Utilización de EPP por los trabajadores

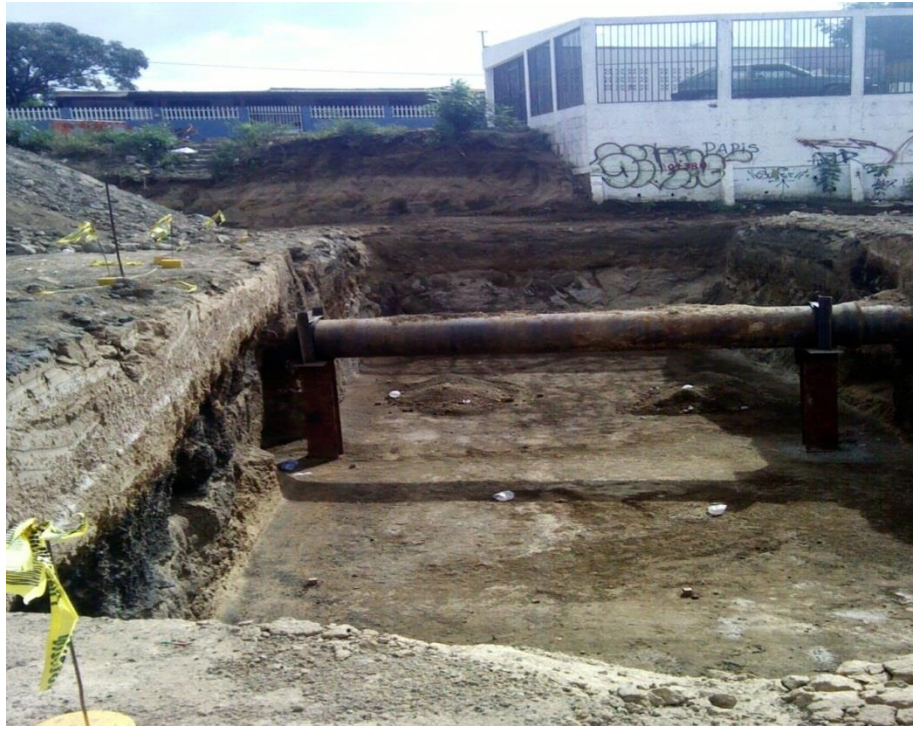
Se señalizó en todos los lugares de peligro, cumpliendo así la ley en su artículo 141.

Imagen No 13. Señalización de seguridad en excavaciones

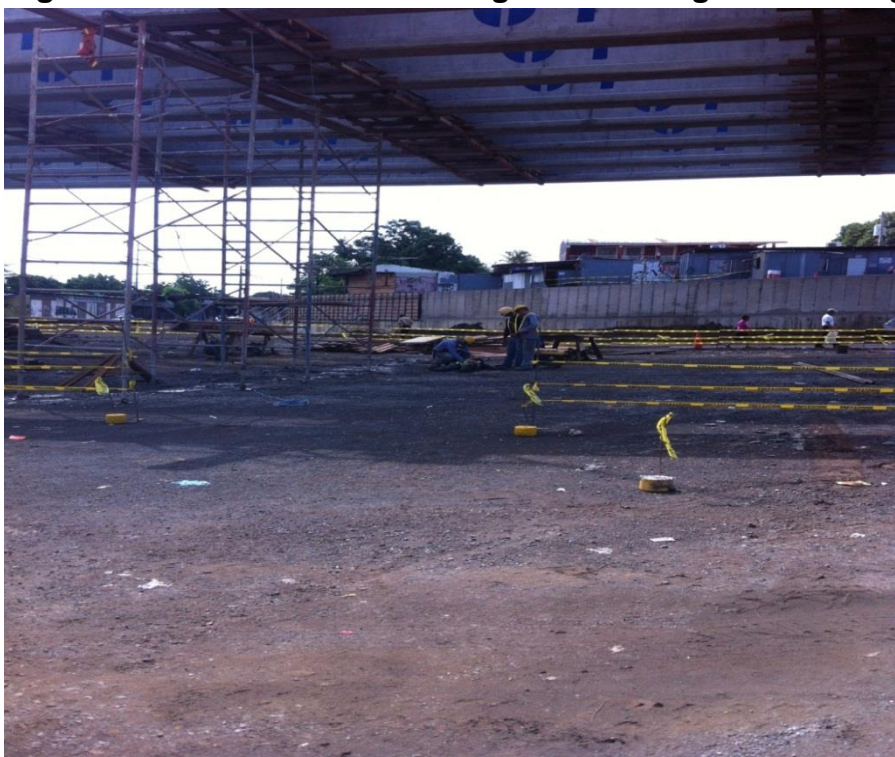
Imagen No 14. Señalización de seguridad en lugares de riesgo

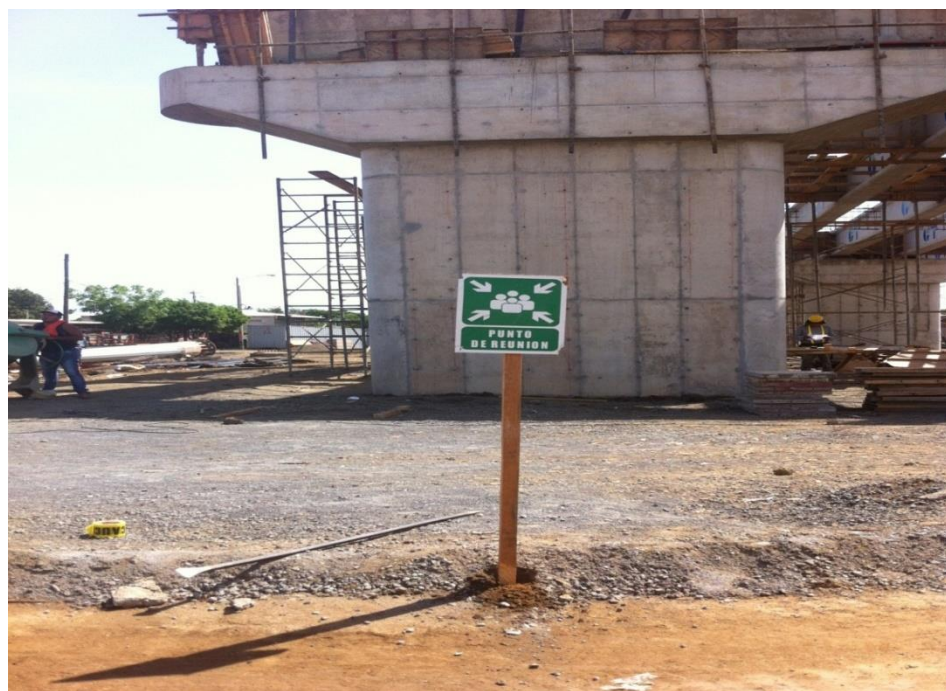
Imagen No 15. Señalización informativa para punto de reunión en caso de siniestro

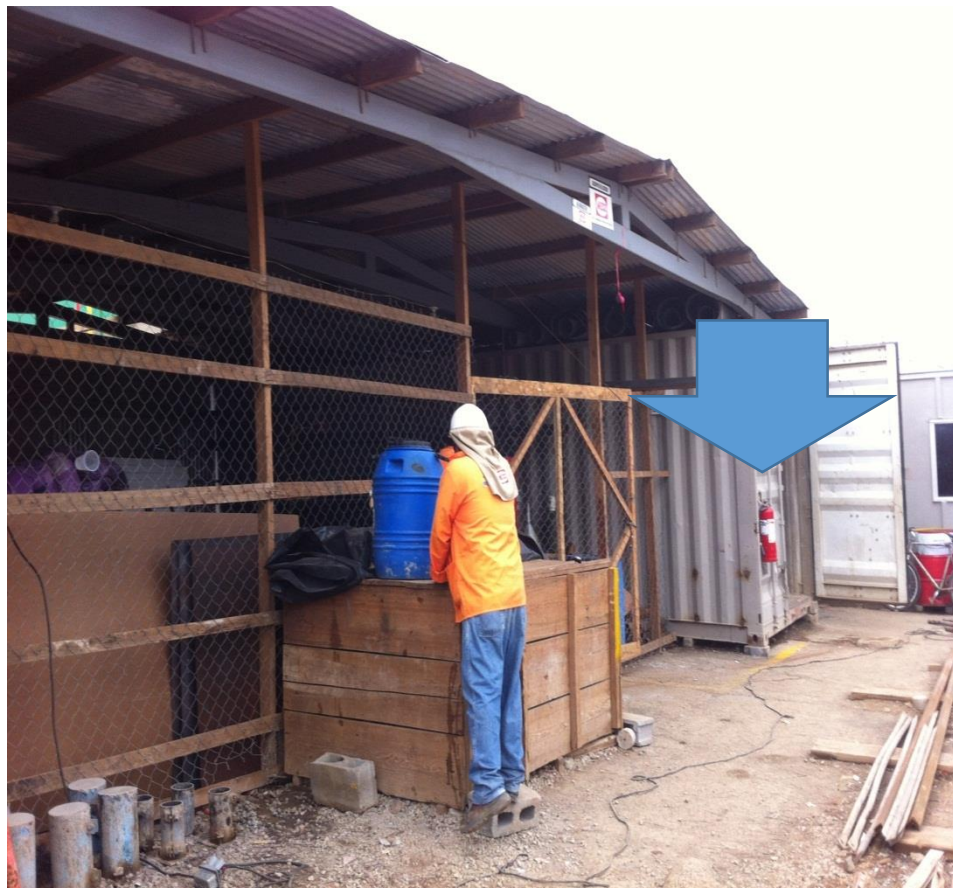
Existían en distintos lugares del proyecto extintores para contrarrestar posibles incendios. Cumpliendo así lo que dice la ley en su artículo 180, que todo centro de trabajo deberá estar provisto de equipos suficientes para la extinción de incendios.

Imagen No 16. Ubicación de extintores en el proyecto.

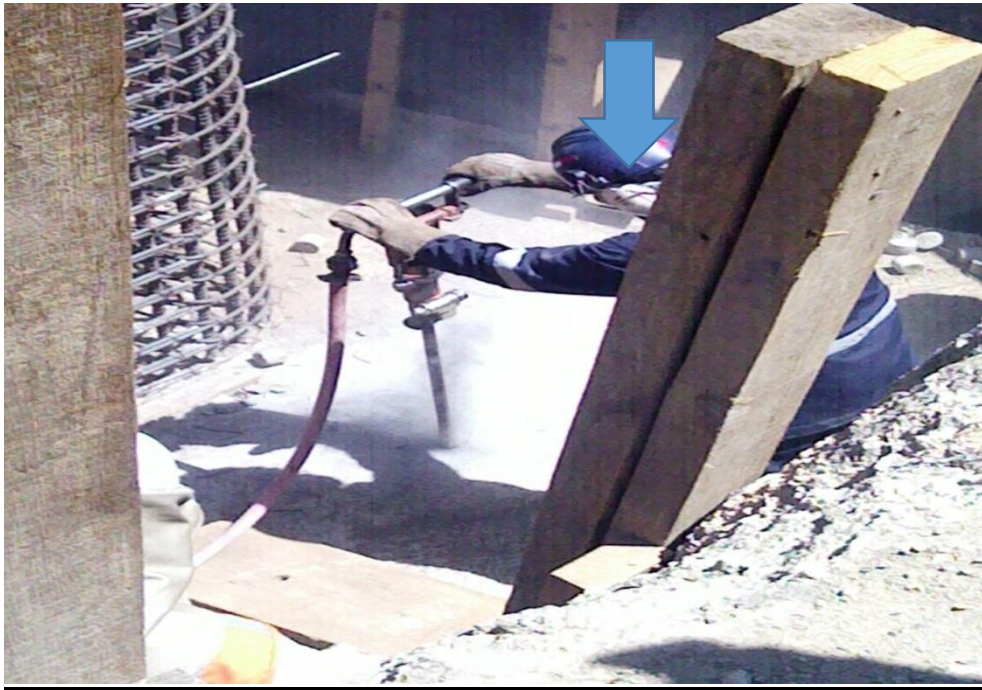
Se usaron dispositivos contra sonidos en ciertas actividades como romper concreto con martillo hidráulico, pero en compactación con apisonadora no se utilizó siendo esta una actividad que posee riesgo si la compactación se realiza por más de 2 horas y las maquinas no poseen silenciador. Mientras la ley manifiesta que todo equipo que genere un nivel sonoro mayor a 80 Db, el trabajador deberá utilizar equipo de protección.

Imagen No 17. Protección contra ruidos en el proyecto

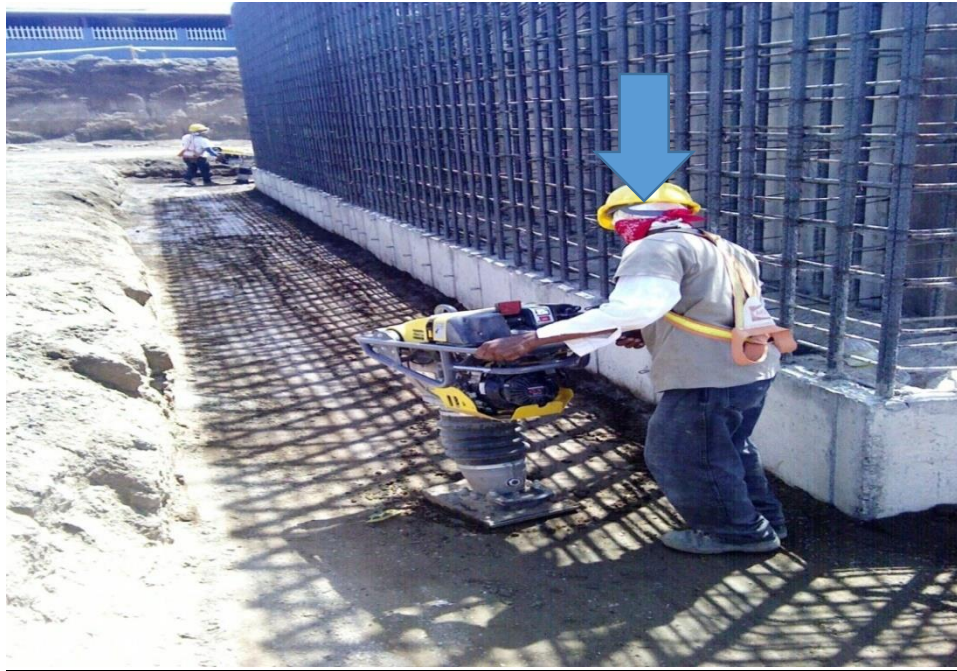
Imagen No 18. Falta de protección contra ruidos en utilización de compactadores

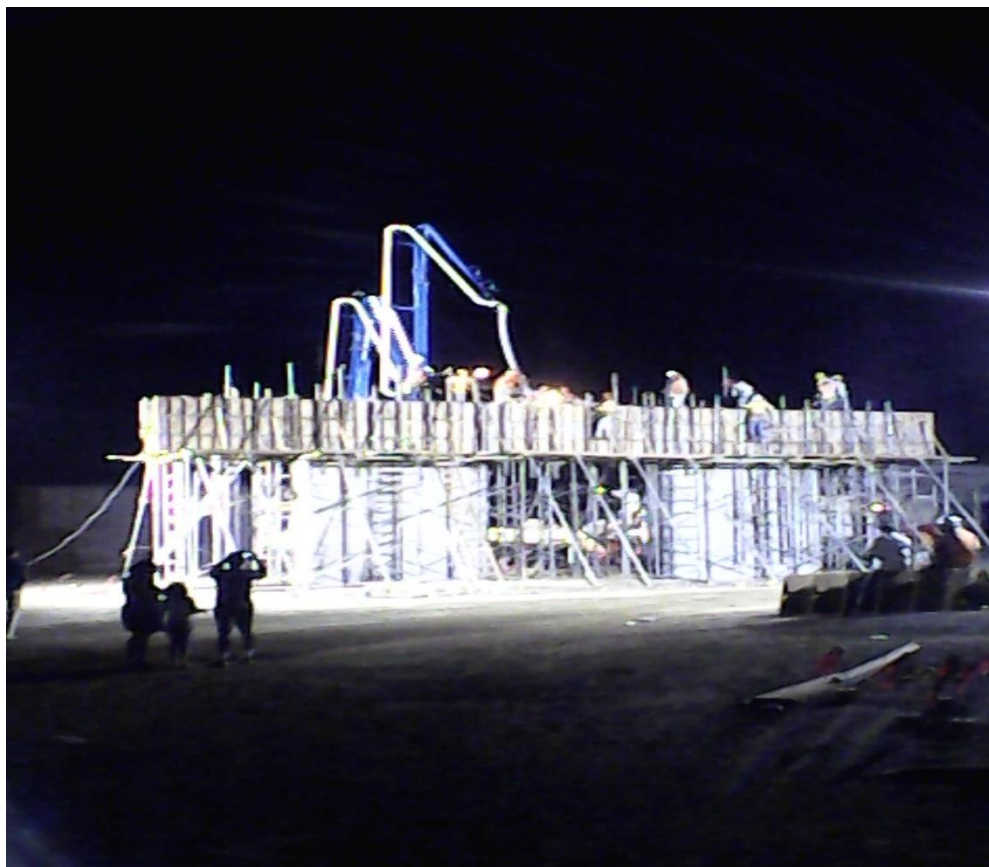
Gran parte de la obra fue realizada en el día pero el fundido de concreto se realizaba por la noche y madrugada, estas eran muy bien iluminadas por el equipo de trabajo, cumpliendo así la ley en su artículo 76 que expresa que todo lugar de trabajo deberá permitir unas condiciones adecuados de visibilidad.

Imagen No 19. Iluminación en el proyecto.

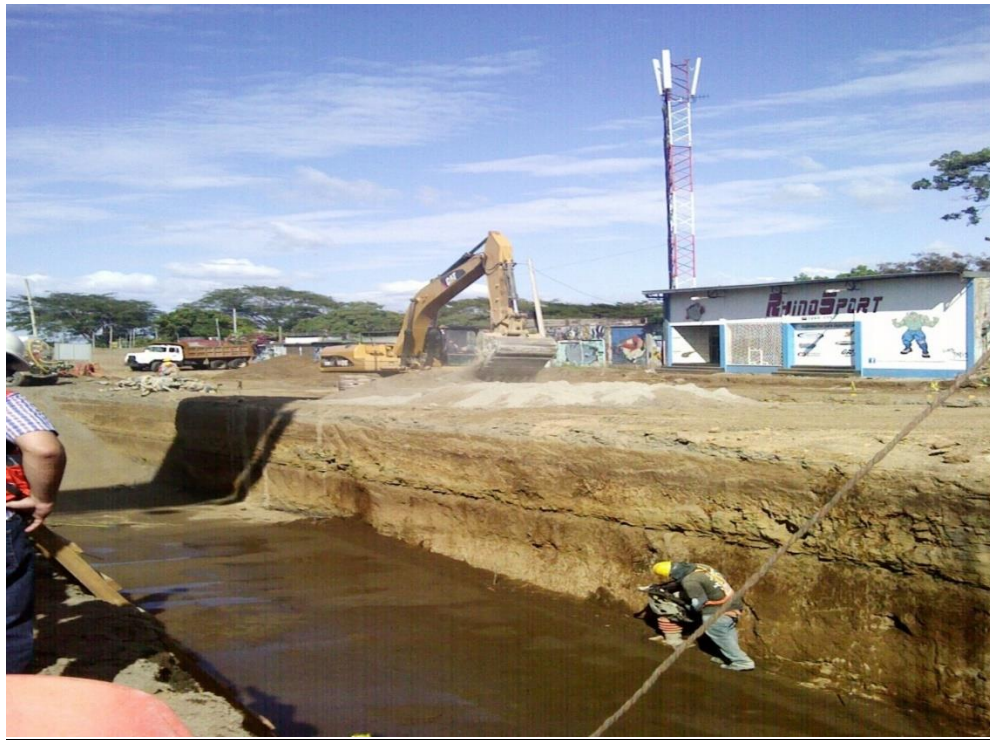
Como se había estipulado en la evaluación del plan no se habían contemplado ninguna medida de seguridad en lo que respecta a excavación, al no realizarse excavaciones con talud como vemos en fotos, se debió usar apuntalamientos en todas aquellas que sobrepasaran los 2 metros de profundidad, no haciéndose así en la realidad, esto incumple la ley en su artículo 248.

Imagen No 20. Seguridad en excavaciones profundas.

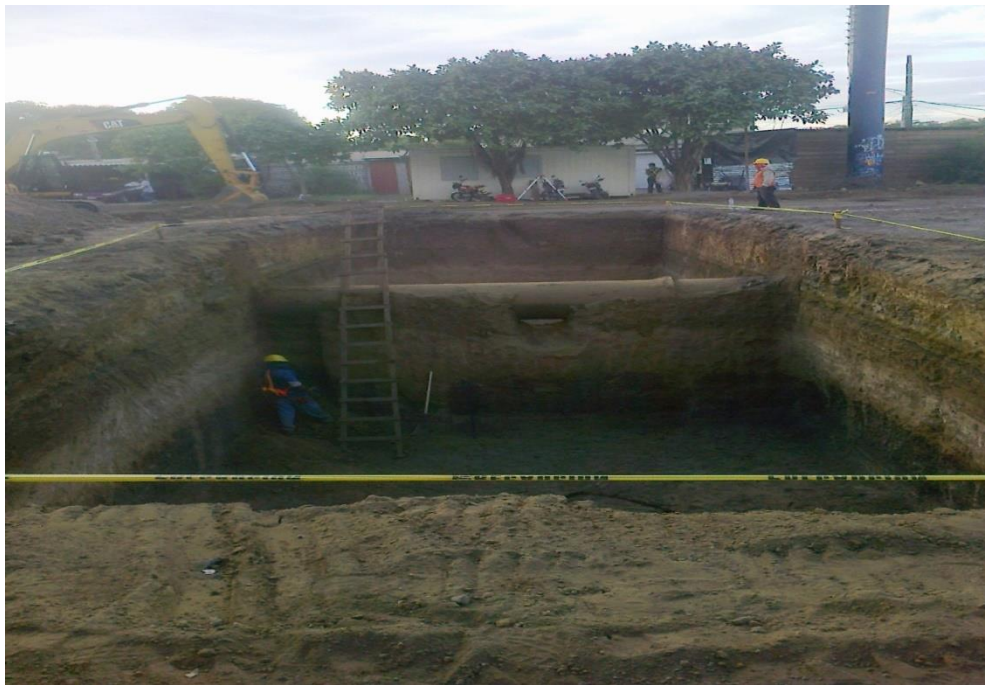
Imagen No 21. Falta de entibamiento en excavaciones profundas

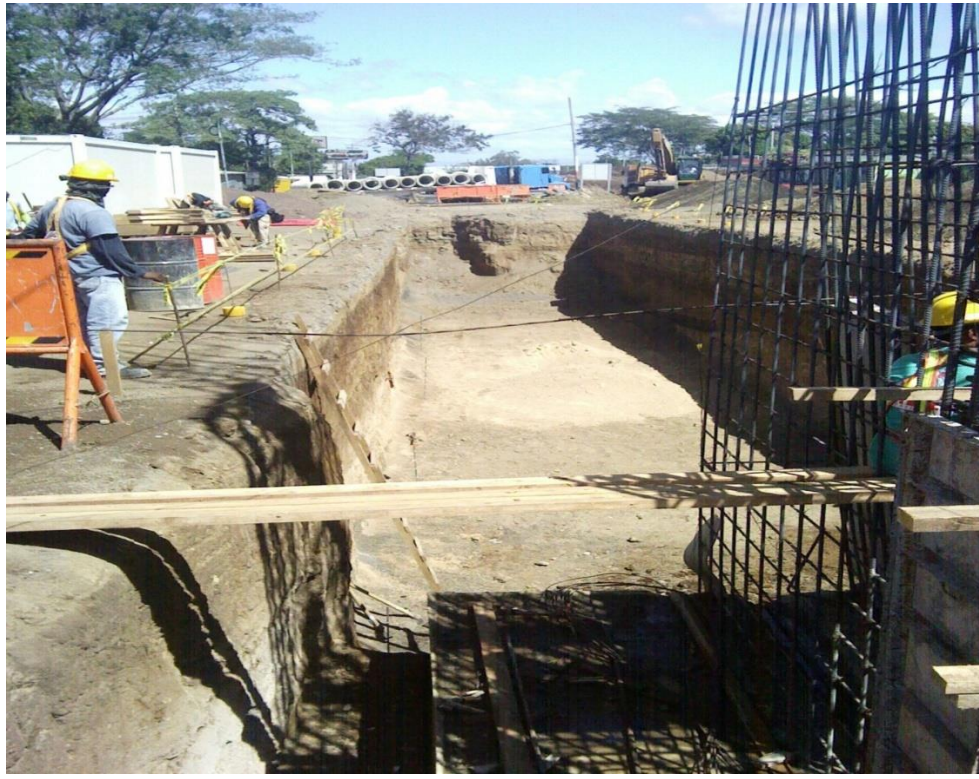
En el uso de escaleras para salir de las excavaciones la norma dice que esta deberá sobrepasar 1m el borde de la excavación, pero en campo tenía casi la misma altura de la excavación siendo un gran peligro para los trabajadores e incumpliendo así la ley en su artículo 250.

Imagen No 22. Utilización de escaleras en excavaciones.

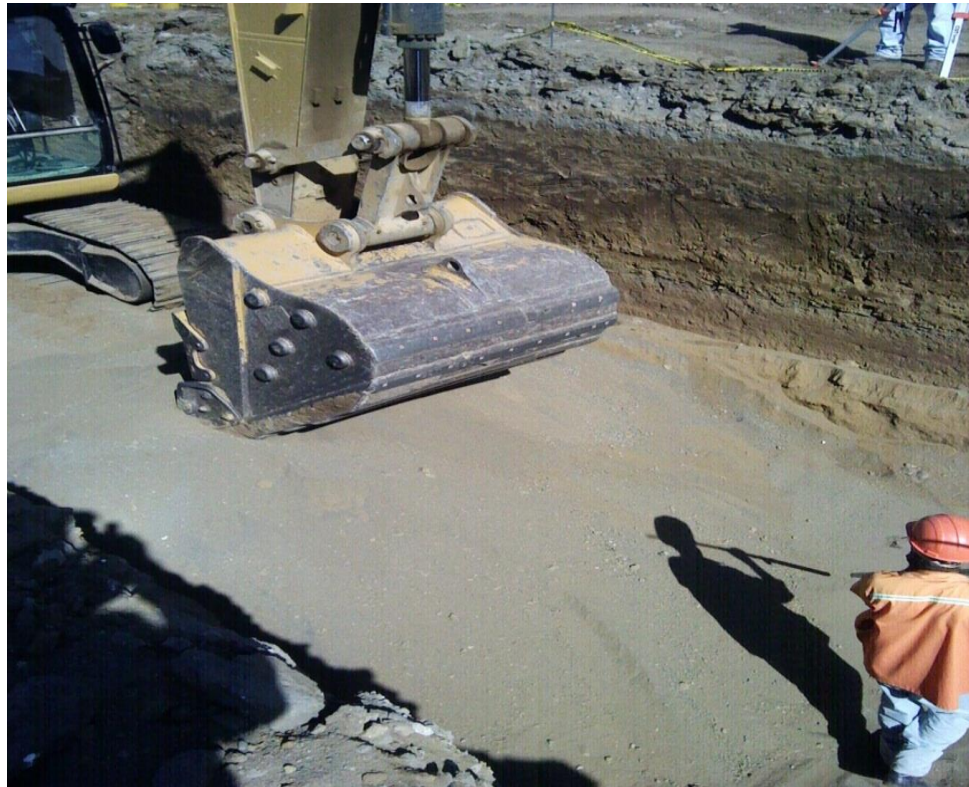
Se realizaban chequeos diarios antes de utilizar los equipos por los especialistas en la materia (mecánico en el lugar) y el inspector de seguridad no permitía que otros trabajadores ajenos a las maquinas fueran llevados en el equipo, cumpliendo así la ley en su artículo 257 e 259.

Imagen No 23. Mantenimiento en equipos

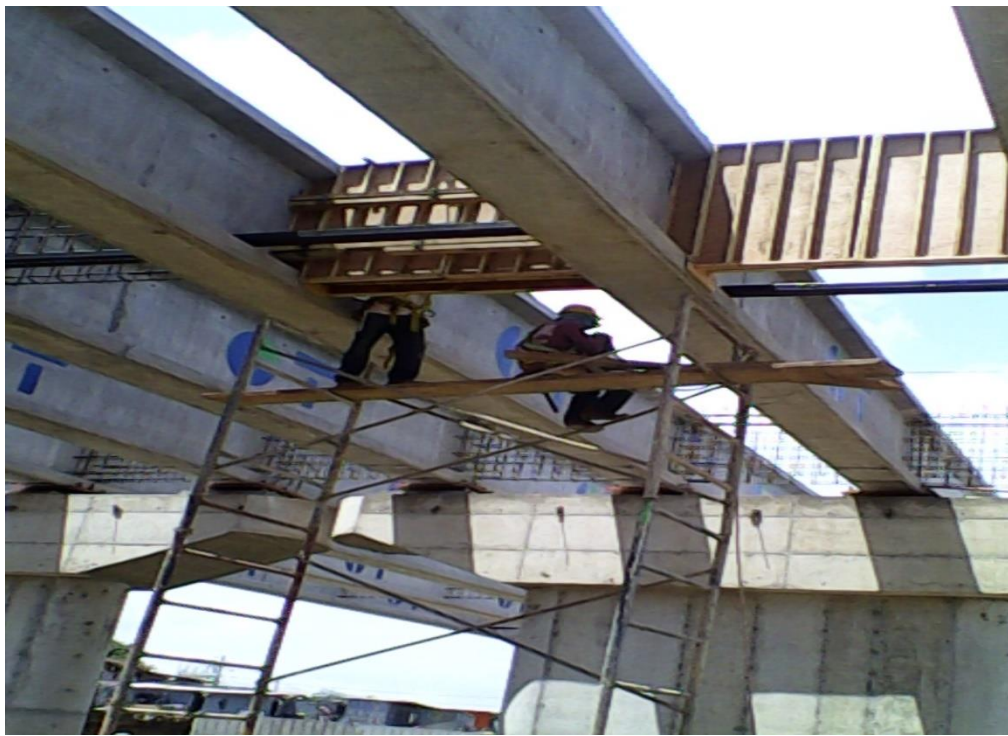
Los andamios se encontraban en buen estado y el inspector de seguridad realizaba chequeos antes de la utilización de los mismos. Como se nota en las fotos la madera no fue pintada para así poder observar de manera más fácil cualquier imperfección o deterioro de la madera. Sin embargo la ley establece que se deben utilizar 2 tablas por andamio (60cm de ancho) para comodidad y protección de los trabajadores no siendo así en la realidad e incumpliendo uno de los artículos en lo que respecta (artículo 265) a este tema.

Imagen No 24. Utilización de andamios

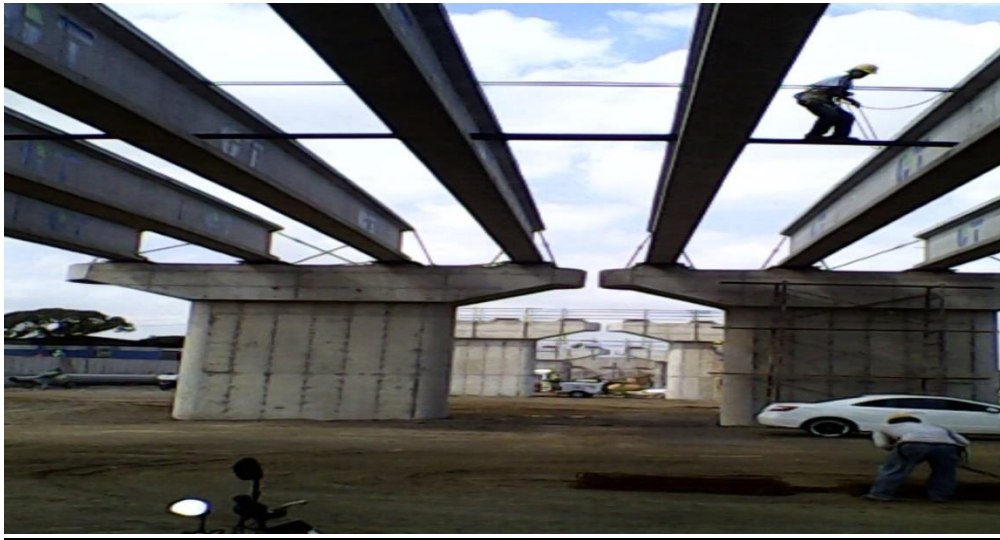
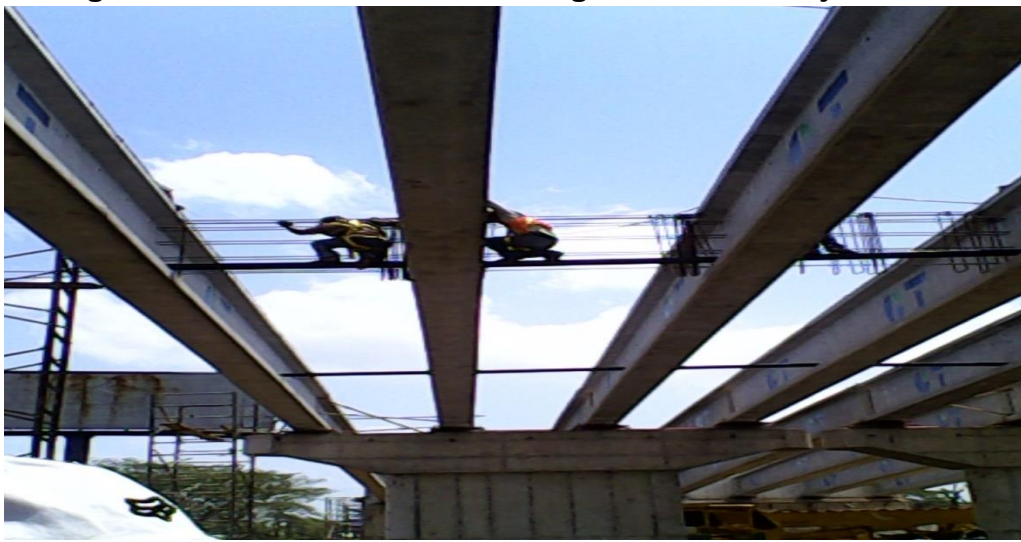
Las vigas pretensadas representaban la mayor amenaza en riesgo de altura del proyecto, siendo de aproximadamente 7 metros de altura. La norma dice que a alturas mayores de 2m se debe utilizar arnés de seguridad con línea de vida, realizándolo en el procedimiento de campo y cumpliendo lo dicho en la ley en su artículo 268.

Imagen No 25. Procedimiento de seguridad en trabajo de altura.

Imagen No 26. Procedimiento de seguridad en trabajo de altura.
